## ПАСПОРТ ДОСТУПНОСТИ объекта социальной инфраструктуры (ОСИ) № \_\_\_\_\_

1.1. Наименование (вид) объекта Байкало-Амурский институт железнодорожного транспорта – филиал федерального государственного бюджетного образовательного учреждения высшего образования «Дальневосточный государственный университет путей сообщения» в г. Тынде, учебно-лабораторный корпус №1

1.2. Адрес объекта: Россия 676282 Амурская область, г. Тында, ул. Кирова, д. 8

**АКТ ОБСЛЕДОВАНИЯ  
объекта социальной инфраструктуры  
К ПАСПОРТУ ДОСТУПНОСТИ ОСИ**

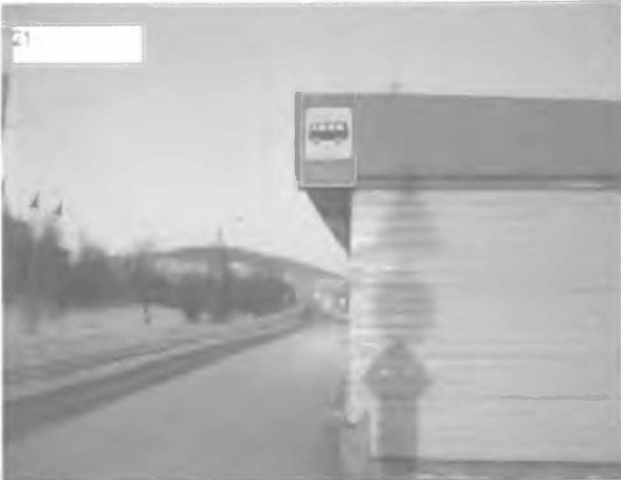
| <p>1</p> | <p>2</p> |

| №<br>п/п | Наименование<br>функционально-<br>планировочного<br>элемента | Наличие<br>элемента | | | Выявленные нарушения<br>и замечания | | Работы по адаптации<br>объектов | |
|---|---|---|---|---|---|---|---|---|
| 1.1 | Вход (входы)<br>на территорию | есть | | 1 | Отсутствие указателей о<br>расположении организации<br>на автобусных остановках | К,О,С,<br>Г,У | Установка<br>указателей с<br>названием<br>организации и<br>направлением<br>движения на<br>автобусных<br>остановках, в<br>количестве 1<br>штуки | Текущи<br>й<br>ремонт |

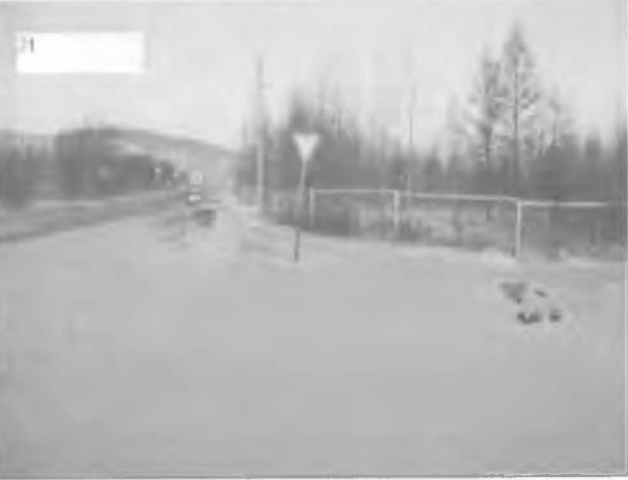
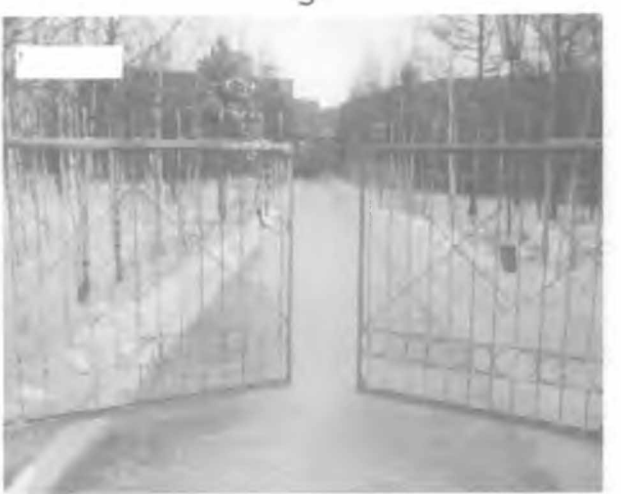
| №<br>п/п | Наименование<br>функционально-<br>планировочного<br>элемента | Наличие<br>элемента | | | Выявленные нарушения<br>и замечания | | Работы по адаптации<br>объектов | |
|---|---|---|---|---|---|---|---|---|
| 1.2 | Путь (пути)<br>движения на<br>территории | есть | | 2,3 | Отсутствие:<br>1) тактильных полос на<br>покрытии пешеходных<br>путей к объекту;<br>2) обозначения перехода<br>(зебры) в зоне остановки<br>автобусов. | С<br><br>К,О,С,<br>Г,У | Устройство<br>указателей<br>движения по<br>территории.<br>Оборудование<br>обозначения<br>перехода (зебры)<br>в зоне остановки<br>автобусов | Текущи<br>й<br>ремонт |

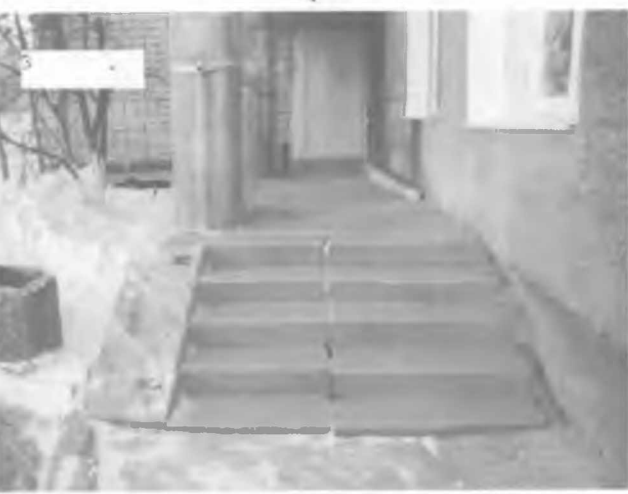
| <p>3</p> | <p>4</p> |

| № п/п | Наименование функционально-планировочного элемента | Наличие элемента | | | Выявленные нарушения и замечания | | Работы по адаптации объектов | |
|---|---|---|---|---|---|---|---|---|
| 2.1 | Лестница (наружная) | есть | | 4 | Отсутствуют:<br>1) тактильная полоса перед маршем вверх и вниз;<br>2) поручни с 2-х сторон;<br>3)антискользящее покрытие. | С<br><br>О,С<br>О,С,Г,<br>У | Укладка тактильной полосы перед маршем и антискользящего покрытия. Установка поручней с 2-х сторон на высоте 0,85-0,95 м с не травмирующем окончанием. | Текущий ремонт |

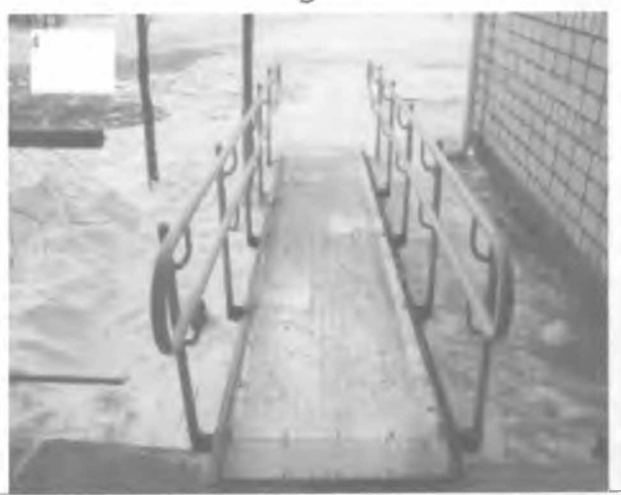
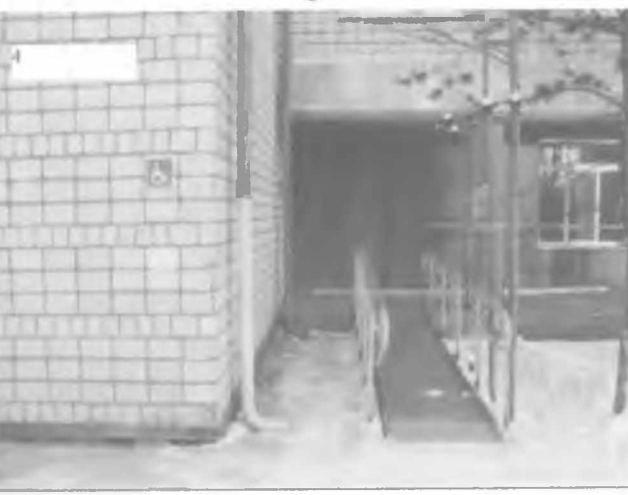
| <p>5</p> | <p>6</p> |

| №<br>№<br>п/п | Основные структурно-функциональные зоны | Состояние доступности,<br>в том числе для основных<br>категорий инвалидов** | Приложение | |
|---|---|---|---|---|
| 2 | Вход (входы) в здание | ВНД (К,О,С) ДУ (У,Г) | | 4,5,6,7 |

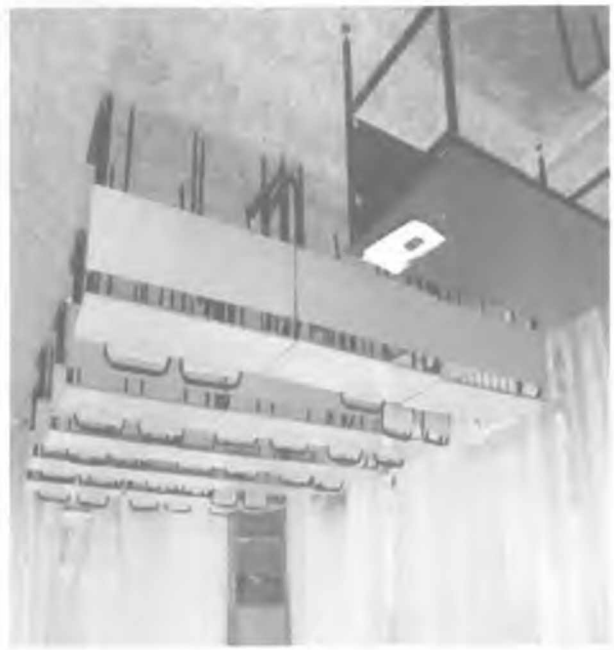
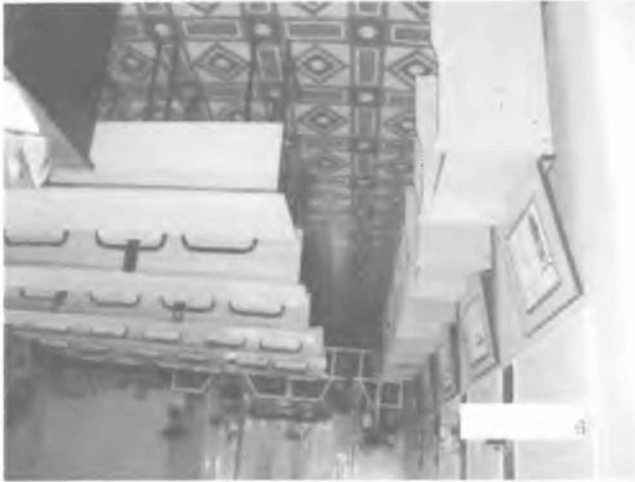
| №<br>№<br>п/п | Основные структурно-функциональные зоны | Состояние доступности,<br>в том числе для основных<br>категорий инвалидов** | Приложение | |
|---|---|---|---|---|
| 4 | Зона целевого назначения здания<br>(целевого посещения объекта) | ВНД (К,С,Г)<br>ДУ (У,О) | | 10,11,<br>12 |

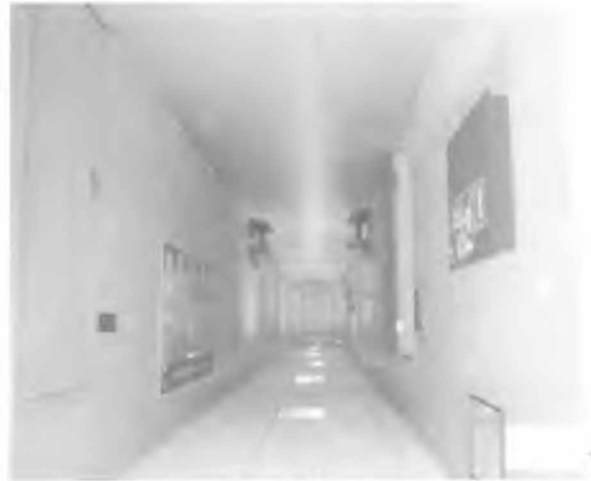
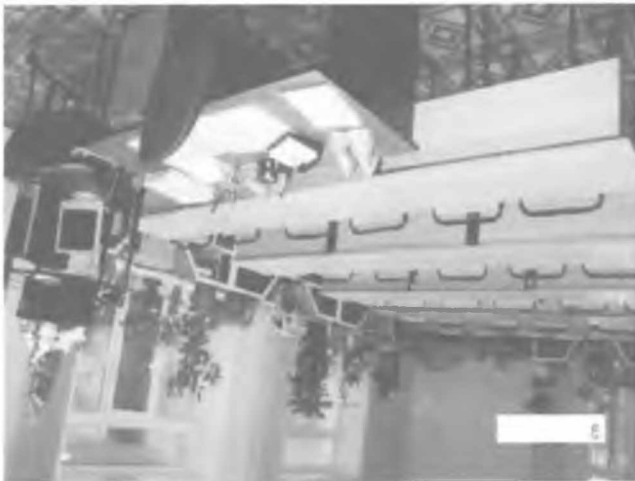
| №<br>№<br>п/п | Основные структурно-функциональные зоны | Состояние доступности,<br>в том числе для основных<br>категорий инвалидов** | Приложение | |
|---|---|---|---|---|
| 3 | Путь (пути) движения внутри здания<br>(в т.ч. пути эвакуации) | ВНД (К,О,С)<br>ДУ (Г,У) | | 8,9 |

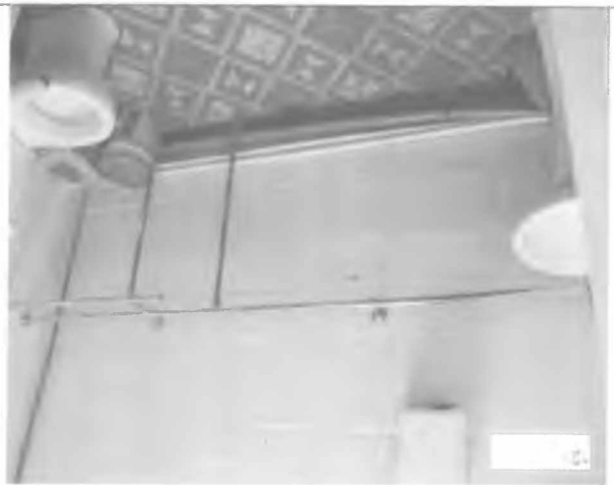
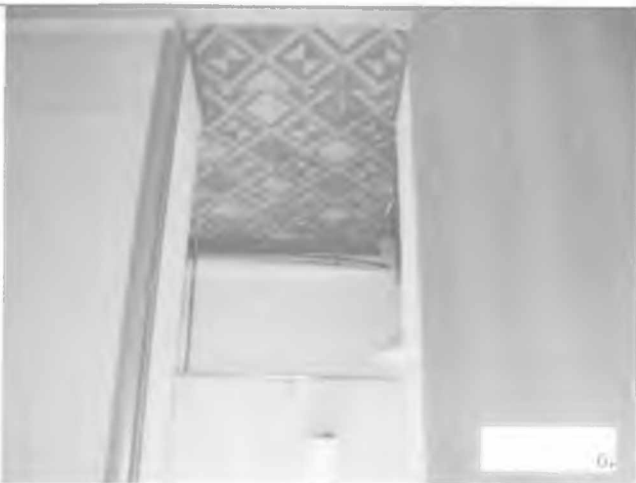
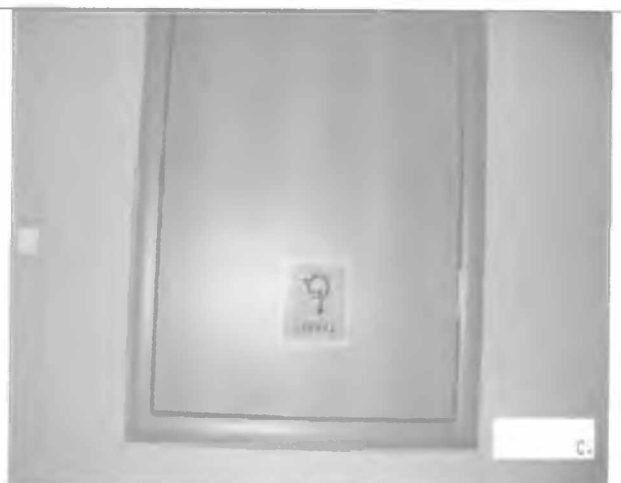
| №<br>№<br>п/п | Основные структурно-функциональные зоны | Состояние доступности,<br>в том числе для основных<br>категорий инвалидов** | Приложение | |
|---|---|---|---|---|
| 5 | Санитарно-гигиенические<br>помещения | ВНД (К,С) , ДЧ-И (Г,У,О) | | 13,14,<br>15 |
